Ecocardiografía y asistencia ventricular mecánica. Un caso de obstrucción dinámica de la cánula de entrada

Paola Sormani
Benedetta De Chiara
Antonella Moreo

Centro di Ecocardiografia Clinica. Dipartimento Cardioracovascolare A. De Gasperis, ASST Grande Ospedale Metropolitano Niguarda. Milán. Italia

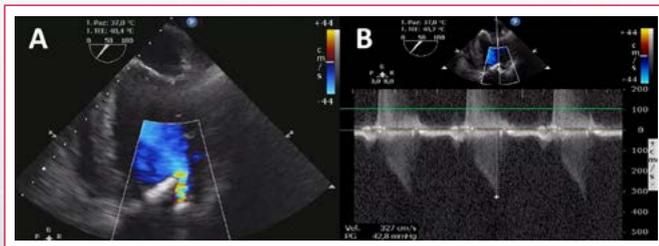
Para valorar de forma más precisa la situación del paciente se realizó una ecocardiografía transesofágica en la que se apreció la presencia de obstrucción dinámica a nivel de la cánula de entrada, que estaba colocada en una posición marcadamente angulada con respecto a la pared libre del ventrículo izquierdo y que tenía una velocidad de flujo marcadamente elevada en el estudio con Doppler (3,2 m/s). La velocidad del flujo de entrada estaba relacionada con la velocidad de giro de la asistencia y con la aparición de insuficiencia mitral (**Vídeo 1**). La obstrucción del flujo de entrada se reducía al disminuir el número de giros de la asistencia y aumentaba al aumentar el número de giros de la asistencia progresivamente hasta 12.000 rpm, ya que al aumentar el soporte de la asistencia, el tamaño de la cavidad ventricular izquierda se reducía y la pared libre del ventrículo era succionada por la cánula de entrada y producía una obstrucción parcial al flujo.

Video 1. Estudio ETE basal con la asistencia a 10.600 rpm. En **A** se aprecia cómo la cánula de entrada de la asistencia tiene una colocación oblicua que permite que parte de la pared libre sea succionada y cause obstrucción al flujo (**B**) con el patrón Doppler típico de la obstrucción dinámica

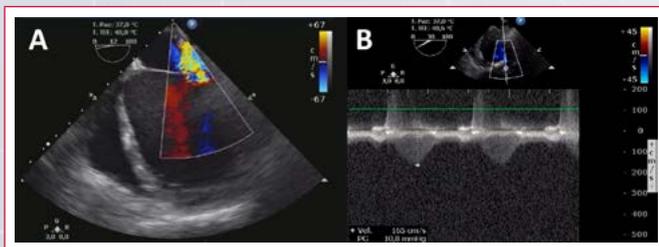
Video 2. Estudio ETE con la asistencia a 9.200 rpm. En esta situación existe insuficiencia mitral (**A**), pero la obstrucción del flujo en la cánula de entrada desaparece

Finalmente, el dispositivo se programó con una velocidad de giro de 9.200 rpm, lo que permitió obtener una reducción marcada del gradiente en la cánula de entrada (velocidad 1,6 m/s) con un grado aceptable de insuficiencia mitral y de soporte del ventrículo izquierdo (**Vídeo 2**). No fue posible reducir todavía más la velocidad de giro de la asistencia, ya que aumentaba de forma marcada la insuficiencia mitral hasta convertirse en severa, lo que a la larga no hubiera permitido mantener una situación compensada del paciente. La evolución del paciente en los días sucesivos fue activa, con parámetros estables en la monitorización de la asistencia y reducción de los marcadores de hemólisis.
