Presentación atípica de tromboembolismo pulmonar diagnosticado en ecocardiograma de estrés

Citar como: Pereiro Lili I, Aurrekoetxea Bajeneta G, García Ibarrondo N, Codina Prat M, Ruiz Gómez L. Presentación atípica de tromboembolismo pulmonar diagnosticado en ecocardiograma de estrés. RETIC. 2022 (Diciembre); 5 (3): 37-40. doi: 10.37615/retic.v5n3a8.

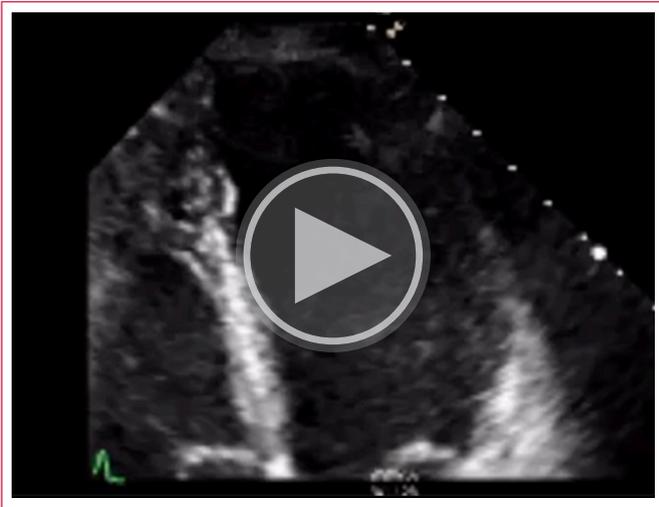
Vídeo 1. Apical 4 cámaras en el estudio basal. Ventriculo izquierdo y derecho de tamaño y función normal.

contracción segmentaria y el ventrículo derecho tenía tamaño y función normal, sin datos de hipertensión pulmonar (**video 1, video 2, figura 1, figura 2**).

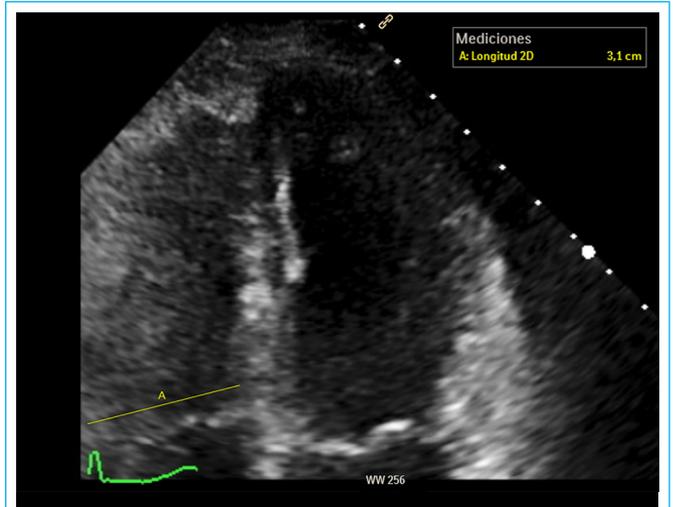
Figura 2. Apical 4 cámaras. Medida del diámetro del VD en la base en 31 mm.

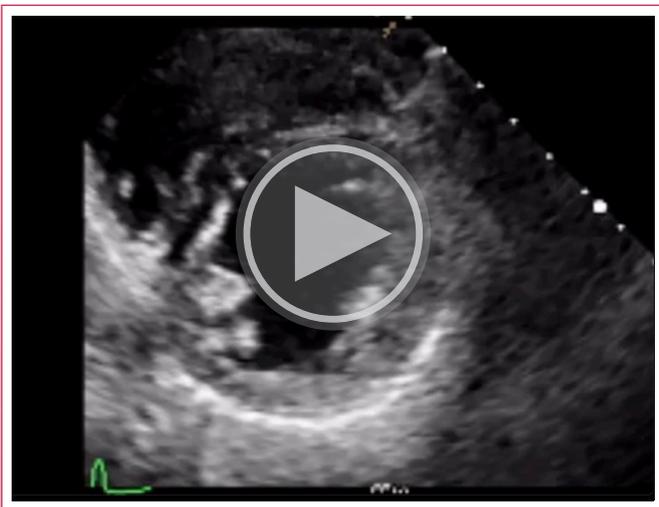
Vídeo 2. Paraesternal eje corto a nivel medioventricular en el estudio basal. Ambos ventriculos no están dilatados y presentan una función normal.

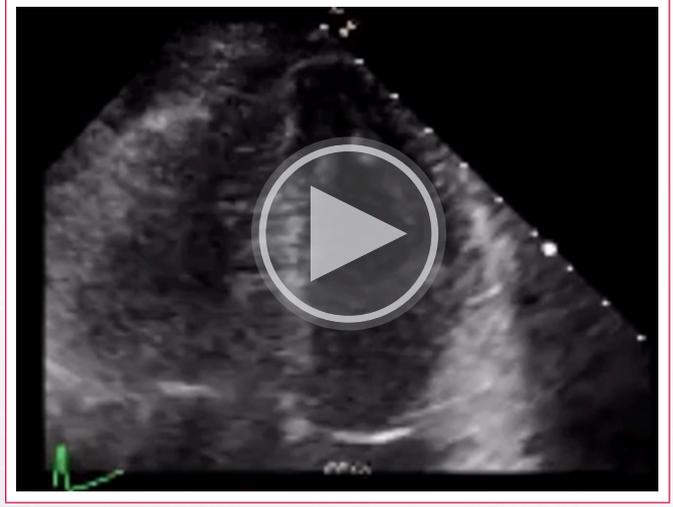
Vídeo 3. Apical 4 cámaras. Con el esfuerzo el VD presenta una dilatación severa.

Con el esfuerzo el ventrículo derecho presentó una dilatación severa con datos de sobrecarga y aplanamiento septal (**video 3, video 4**), así como signos de hipertensión pulmonar significativa (**figura 3**), siendo estos hallazgos compatibles con un posible tromboembolismo pulmonar (TEP).

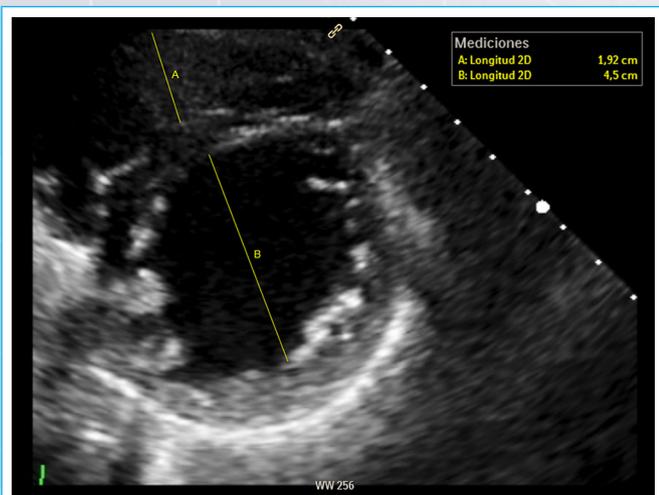
Figura 1. Paraesternal eje corto a nivel medioventricular. Medidas del diámetro transversal telediastólico de ambos ventriculos: VD 19 mm, VI 45 mm.

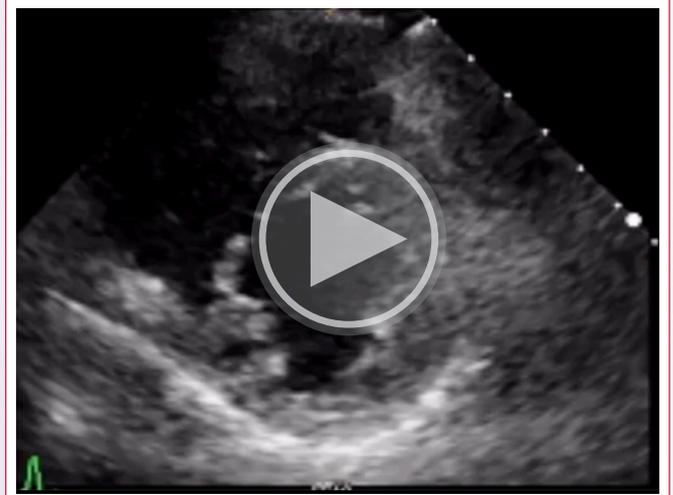
Vídeo 4. Paraesternal eje corto a nivel medioventricular. Con el esfuerzo el VD presenta una dilatación severa asociada a datos de sobrecarga con aplanamiento septal.

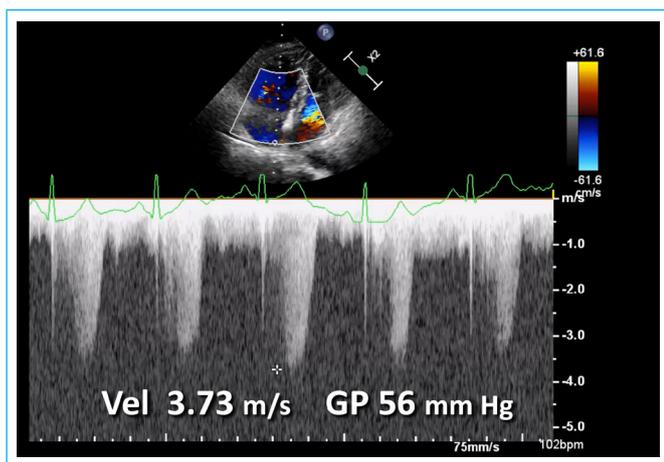
Figura 3. Doppler continuo alineado con la regurgitación tricúspide. En el pico de esfuerzo se objetiva un gradiente sistólico entre el ventrículo y aurícula derecha de 56 mm Hg, indicativo de hipertensión pulmonar.

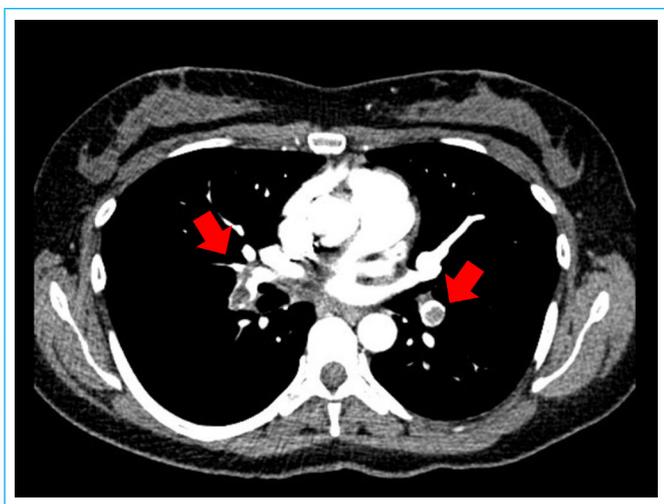
Figura 4. AngioTAC de arterias pulmonares. Se objetivan defectos de repleción a nivel de múltiples arterias pulmonares compatibles con TEP agudo

A pesar de una probabilidad clínica para TEP baja (0 puntos en escala de Ginebra), el ecocardiograma fue decisivo para orientar el caso. El TEP se confirmó mediante un angioTAC de arterias pulmonares, que demostró un TEP bilateral (**figura 4**).
