Ecocardiografía y asistencia ventricular mecánica. Un caso de obstrucción dinámica de la cánula de entrada

Paola Sormani
Benedetta De Chiara
Antonella Moreo

Centro di Ecocardiografia Clinica. Dipartimento Cardioracovascolare A. De Gasperis, ASST Grande Ospedale Metropolitano Niguarda. Milán. Italia

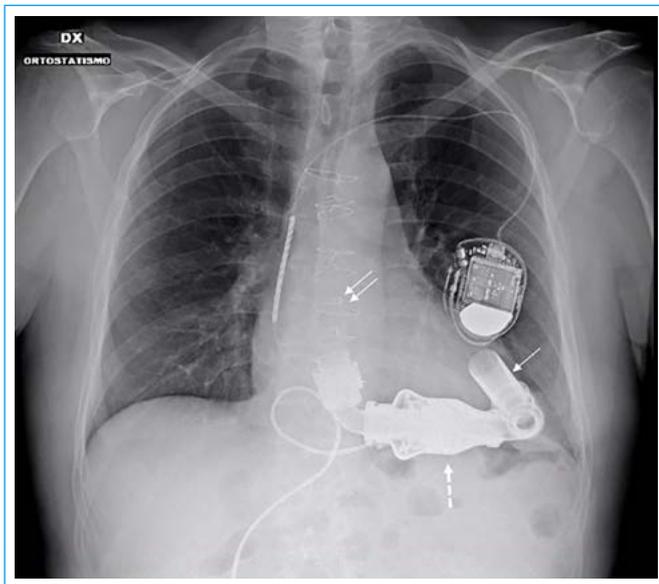
Figura 1. Radiografía de tórax que muestra la relación anatómica entre el ventrículo izquierdo y el dispositivo de asistencia ventricular, en el que se aprecian la cánula de entrada (flecha simple), la bomba (flecha discontinua) y la cánula de salida (flecha doble)
